# O estranho desaparecimento do dispositivo intrauterino de cobre: relato de caso

### THE STRANGE DISAPPEARANCE OF A COPPER INTRAUTERINE DEVICE: A CASE REPORT

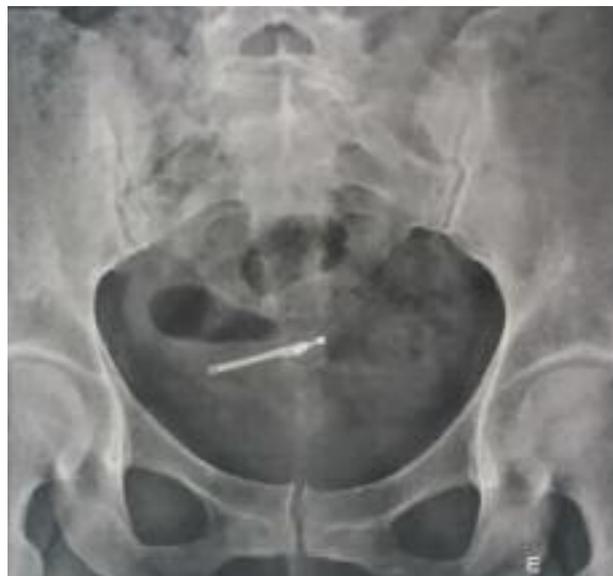
Cerca de um ano após colocação do Cu-DIU, encontrando-se ainda amamentar e tendo iniciado hemorragia menstrual há cerca de dois meses, foi novamente pedida ecografia ginecológica. Nessa ecografia, realizada em março de 2021, não foi detetado o Cu-DIU. A utente negava perceção de expulsão do Cu-DIU ou qualquer sintomatologia. No exame com espécule não eram visíveis os fios do Cu-DIU, pelo que foi solicitada radiografia abdominal para localização do mesmo. A radiografia, realizada em abril de 2021, mostrava o dispositivo "(...) na zona média da escavação pélvica, em posição oblíqua de perfil (...)" (Figura 1). Foi solicitada uma terceira ecografia ginecológica, que confirmou a "(...) presença de DIU na escavação pélvica, em topografia extrauterina, lateralizado à esquerda do útero (...)". Consequentemente, a utente foi encaminhada para consulta urgente de ginecologia do hospital de referência, a fim de ser removido o dispositi-

**Figura 1.** Radiografia abdominal com localização do Cu-DIU (01-04-2021).

A consulta de ginecologia ocorreu em junho de 2021, tendo a utente sido inscrita para laparoscopia para se proceder à remoção do Cu-DIU e, por vontade da própria, foi também inscrita para salpingectomia bilateral para contraceção definitiva.

No caso clínico supracitado ocorreu a migração assintomática do Cu-DIU. A colocação do dispositivo ocorreu nove meses após o último parto e em período de amamentação, sendo dois dos principais fatores de risco identificados para perfuração. A deteção deste evento adverso foi possível pelo facto de ter sido solicitada ecografia de controlo após colocação, como aconselhado nos RCM dos vários dispositivos. A investigação iniciou-se pelo estudo ecográfico, seguido da realização de radiografia, como sugerido na literatura, tendo sido localizado o dispositivo na cavidade peritoneal,

o que vai ao encontro do anteriormente descrito. Nesta fase, o papel dos CSP é limitado, sendo necessária a referência à ginecologia para a remoção do dispositivo em contexto hospitalar, como sugerem as recomendações internacionais.
